## Prove meccaniche di monconi avvitati su impianti dentali TFIS: **RAPPORTO TECNICO**

Questo studio è stato svolto presso il Politecnico di Milano, Laboratorio di Meccanica dei sistemi uomo-macchina su richiesta della ditta TFI System al fine di determinare le caratteristiche di resistenza di un moncone impiantare avvitato standard in previsione di analizzare monconi sperimentali che si potranno differenziare da quelli standard sia per la forma che per il materiale costituente.

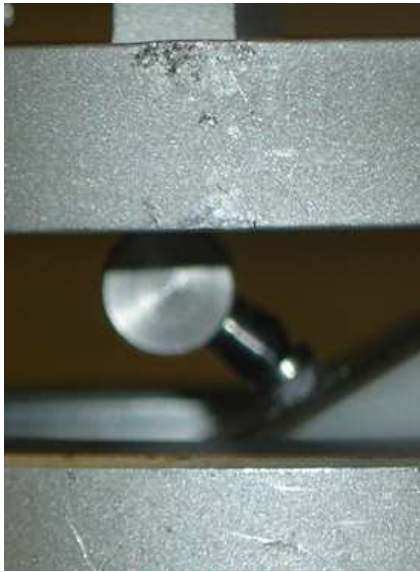
**Fig. 5** Impianto sottoposto a carico quasi-statico. Si può notare come sotto la spinta della piastra di carico il moncone inizi a piegarsi.

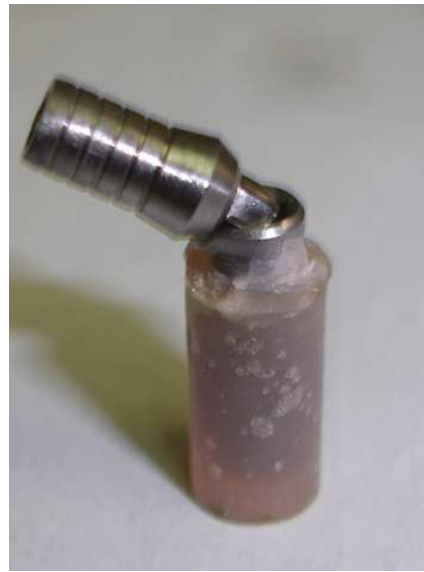
**Fig. 6** Rottura del sistema sottoposto a carico quasi-statico. Si può osservare la deformazione della fixture e come il moncone si sia sfilato dall'impianto prima della completa rottura.

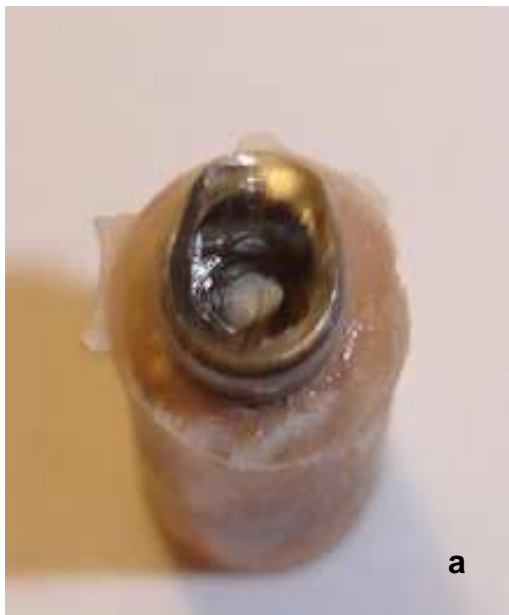
**Fig. 7** Rottura della vite di connessione durante le prove "quasistatiche": nella parte inferiore della vite, dove si impegna nella filettatura dell'impianto(**a**), e appena sotto la testa della vite (**b**). Si può notare la deformazione del colletto dell'impianto e la deformazione del fusto della vite(**b**).

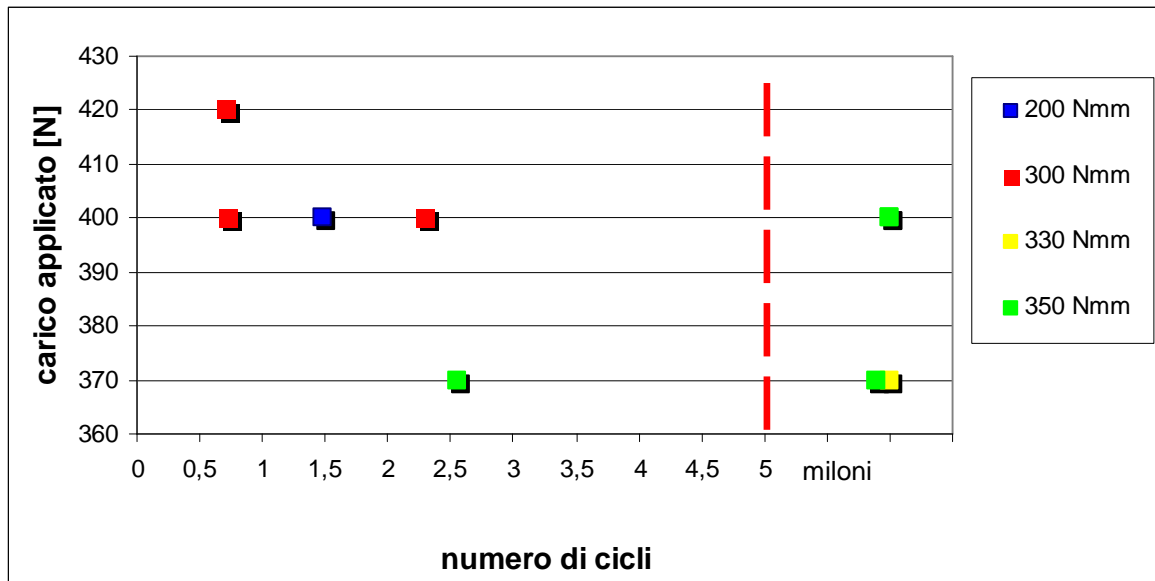
**Fig.12** Numero di cicli a rottura degli impianti analizzati in funzione del carico applicato .  
 Il colore differenzia gli impianti in relazione alla coppia di serraggio utilizzata per assemblare i sistemi implantari. La linea tratteggiata in corrispondenza dei 5 milioni di cicli indica la soglia suggerita dalla norma EN-ISO 14801. Il numero di cicli corrispondenti ai valori a destra del limite tratteggiato sono indicativi: le relative prove, infatti, sono state interrotte prima della rottura.

Anche nel caso delle prove a fatica si può notare che coppie di serraggio alte sono necessarie per ottenere una lunga vita degli impianti.  
 Indicativamente si può dedurre che l'attuale sistema implantare può sopportare carichi alternati di almeno 370N (si presume che l'unico sistema collassato con un carico inferiore fosse difettoso o mal assemblato).
